Concorso AIRE per il restauro di una radio d'epoca

Apparecchio radio Kosmovox 135

Gian Andrea Odino, inverno 2010 2011

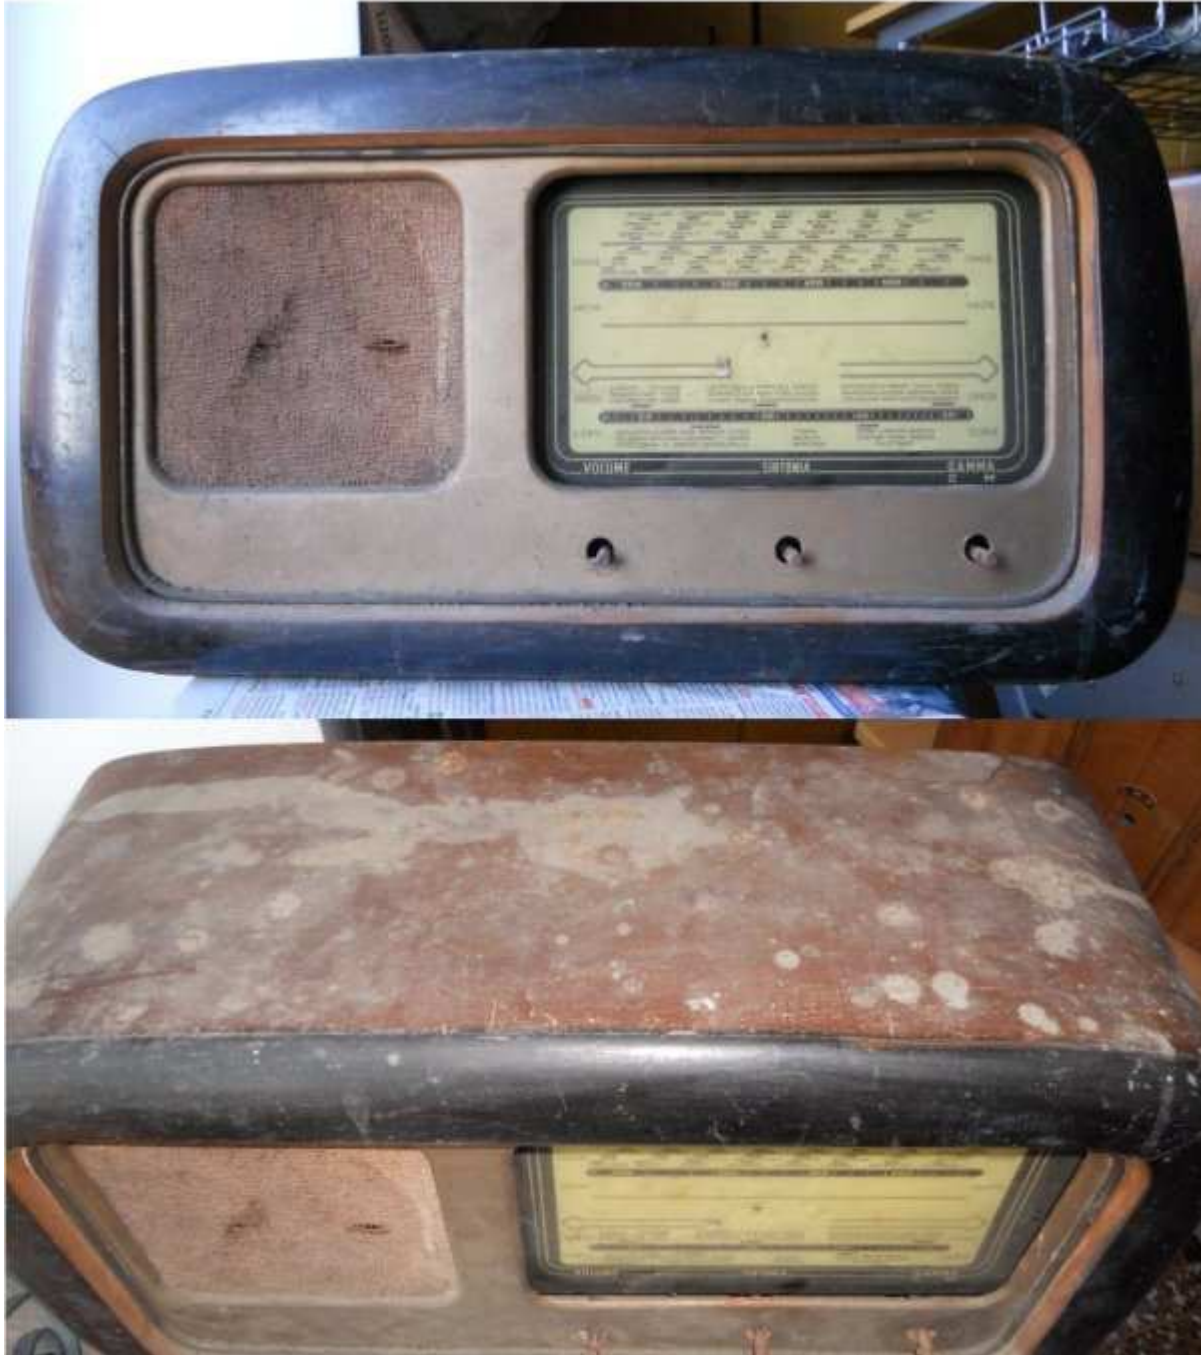
Il mobile era mancante dello schienale posteriore e sensibilmente danneggiato da qualche sostanza corrosiva che, dopo aver eliminato la lucidatura superficiale, ha provocato la perforazione dell'impiallacciatura in alcuni punti. La tela a copertura della scala parlante si presentava decisamente sporca, consunta e lacerata in due punti.

Fig. 1: L'apparecchio radio Kosmovox 135 oggetto del restauro: si notino le condizioni del mobile, la presenza di macchie causate dall'esposizione ad agenti corrosivi e lo stato della copertura dell'altoparlante.

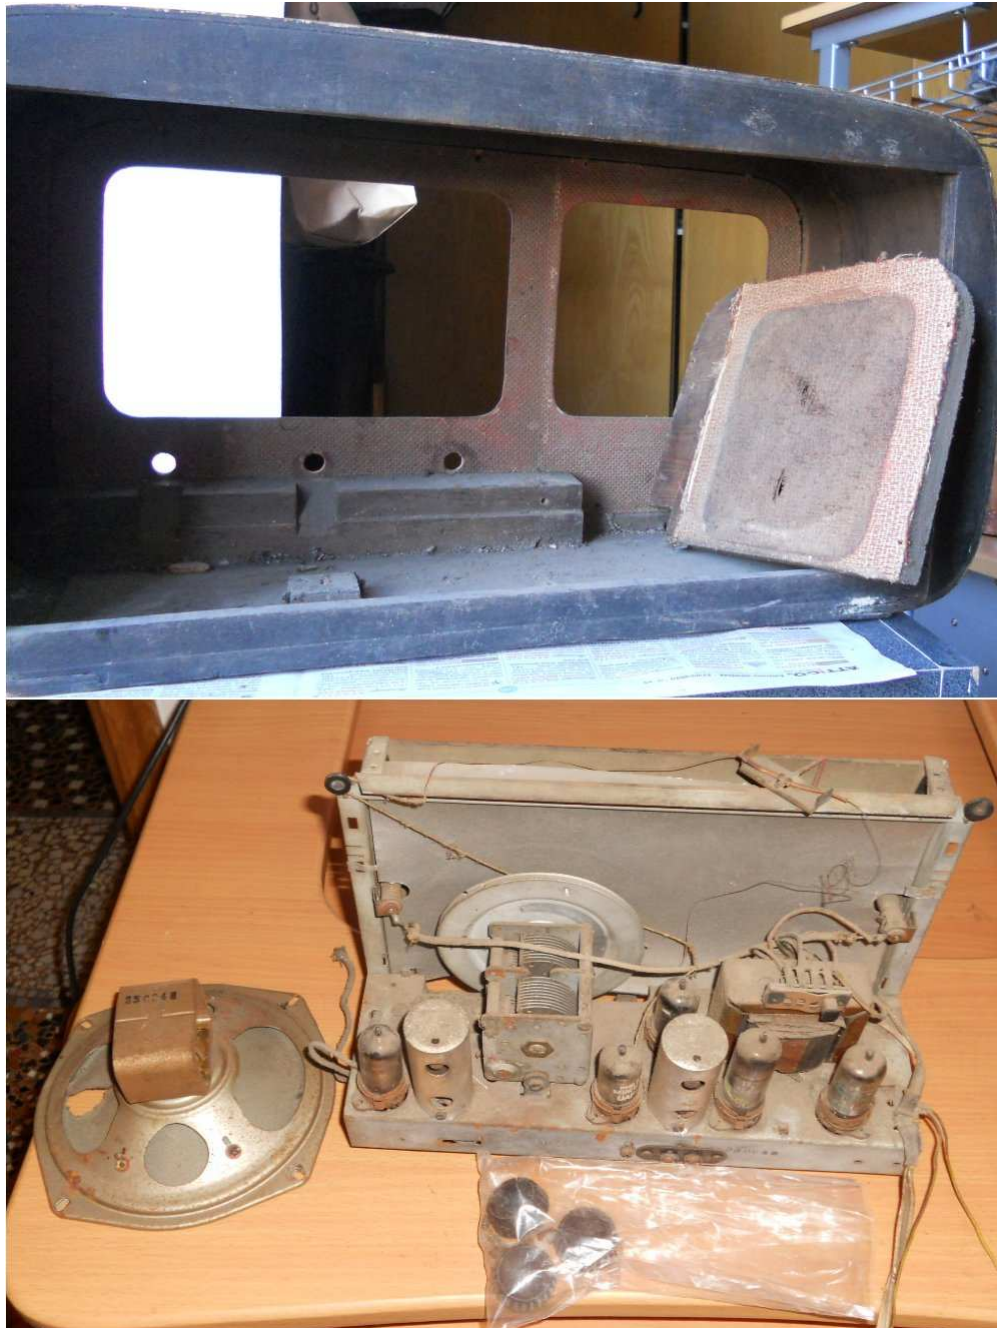
Fig. 2: il retro della radio ed il telaio estratto dal mobile. Si segnalano la funicella di sintonia strappata ed un foro sul cono dell'altoparlante. L'altoparlante è separato dal telaio ed i fili di collegamento sono dissaldati.

1) Si è sostituita la funicella di sintonia, dato che l'originale era strappata. Per fare ciò si è utilizzato un filo sottile sintetico inestensibile;

2) Si è rattoppato il cono dell'altoparlante, che presentava un foro ovale da circa un centimetro quadrato: si è applicata una pezza in cartoncino, incollandola con vinavil sui bordi dello strappo;

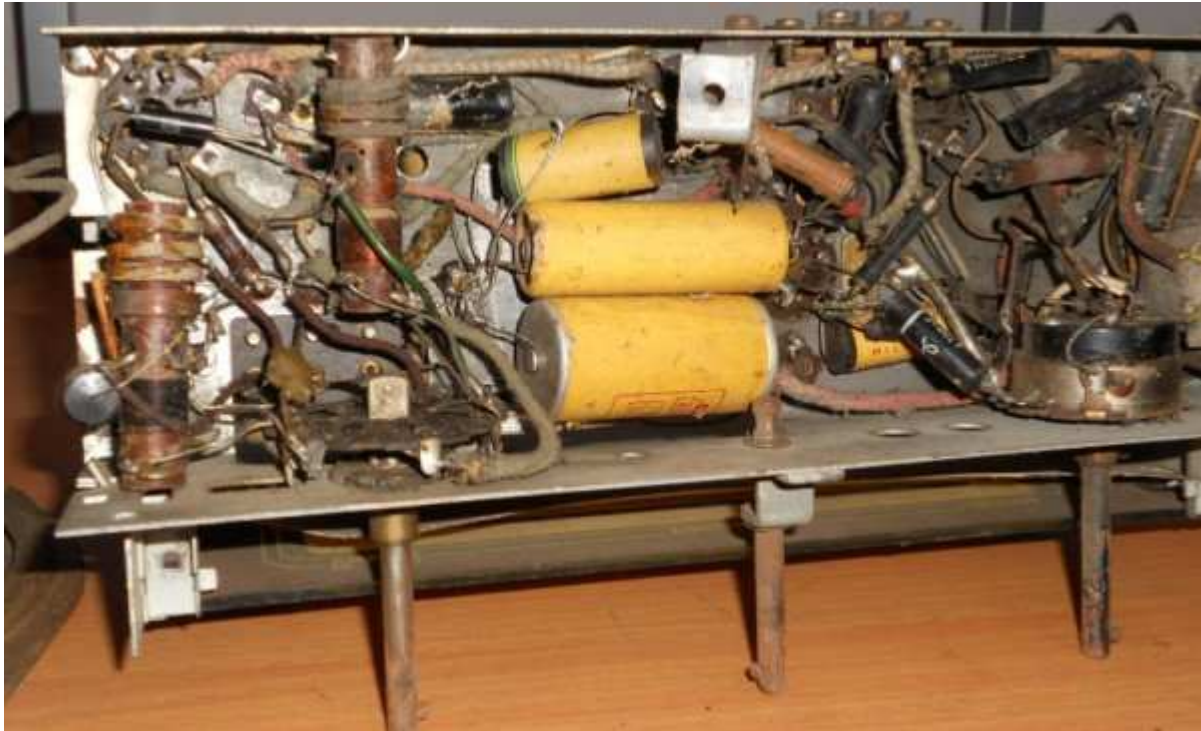
Il telaio è stato però oggetto, in passato, di almeno una riparazione. I condensatori elettrolitici trovati all'interno dell'apparecchio risalgono ad un'epoca posteriore agli anni '50: si tratta verosimilmente di componenti almeno una ventina d'anni più recenti. L'esecuzione della riparazione, inoltre, non fu eseguita secondo la regola d'arte, prova ne sia la presenza di una grande quantità informe di stagno sul capo a massa dei suddetti condensatori. Si tratta di una vera e propria "saldatura fredda" causata, forse, dall'utilizzo di un saldatore di potenza insufficiente alla zona in cui si stava operando, un nodo di massa sullo chassis in metallo, la cui elevata capacità termica non favorisce la corretta fluidità e presa dello stagno, se non con una strumentazione di potenza adeguata.

Fig. 4: parte inferiore dello chassis. Si notino i grandi condensatori elettrolitici CREAS, malamente saldati dalla parte della massa.

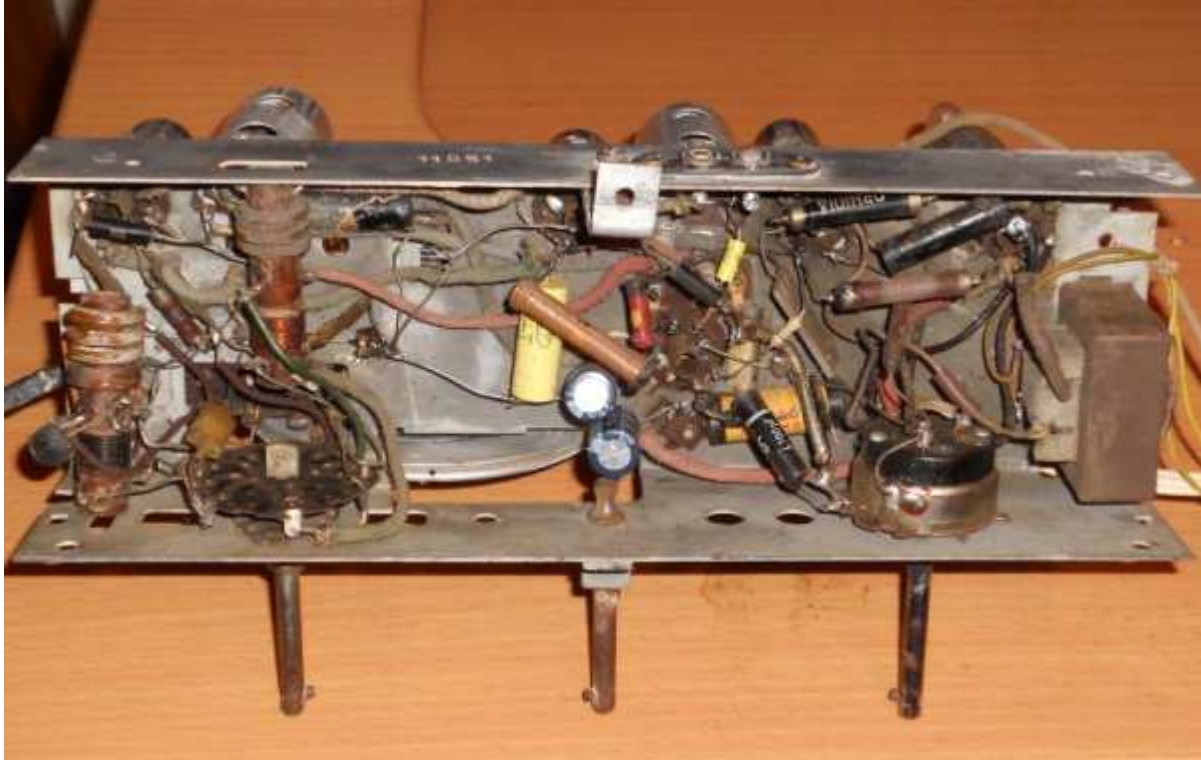
Fig. 5: la parte inferiore del telaio metallico dopo gli interventi di riparazione.

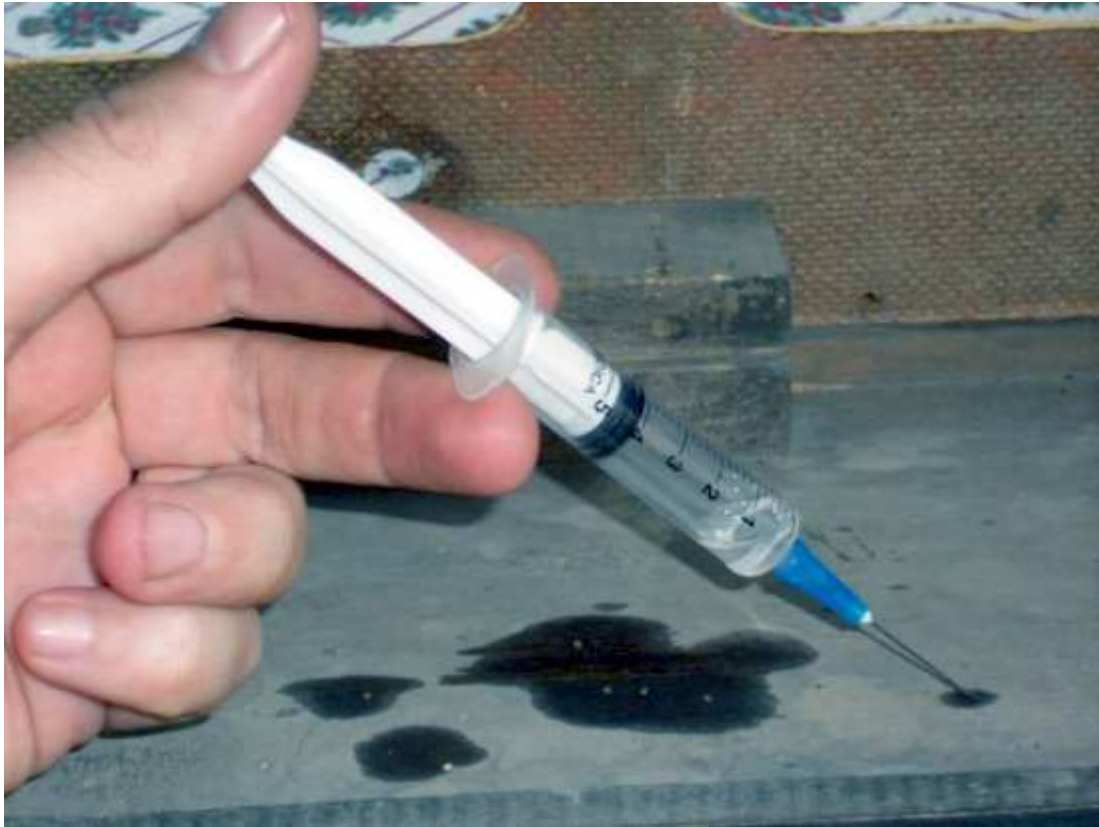
Il mobile è arrivato a noi in una condizione abbastanza scadente. Dal punto di vista strutturale esso era integro e completo, senza scollature o parti rotte. Sulla parte interna erano evidenti un certo numero di buchi di tarlo che hanno richiesto un'operazione di disinfestazione. Si procede abbastanza semplicemente applicando un liquido commerciale antitarlo mediante normali siringhe, in modo da riempire uno per uno tutti i buchi presenti. Successivamente è necessario chiudere ermeticamente il mobile dentro un sacchetto di plastica per almeno 10 giorni: in questo modo, tutti i parassiti e le larve entrano in contatto con il liquido o con i suoi vapori per un tempo sufficiente ad eliminarle. La seguente figura 6 illustra l'applicazione del prodotto antitarlo.

Fig 6: applicazione di prodotto antitarlo mediante riempimento delle gallerie.

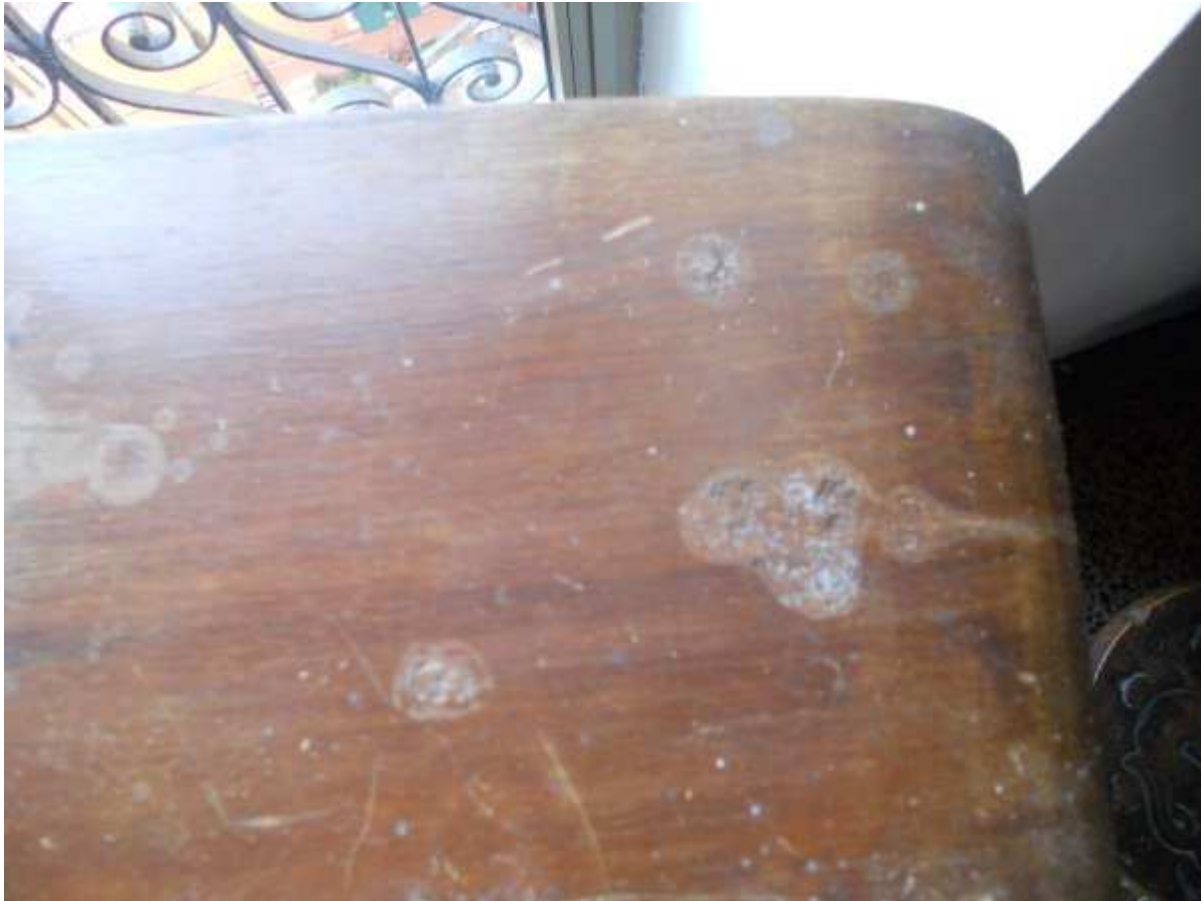
Fig 7: dettaglio delle zone di impiallacciatura corrose

Ultimata la fase di sverniciatura si è quindi provveduto a stuccare le parti rovinate. La tecnica è quella nota ed utilizzata dai restauratori di mobili d'epoca, suggerita anche dall'Istituto Nazionale Superiore per il Restauro del Mobile e consiste, sinteticamente, nei seguenti passi:
Stendere tre mani di gommalacca turapori (quindi densa, con una ridotta percentuale di alcool);

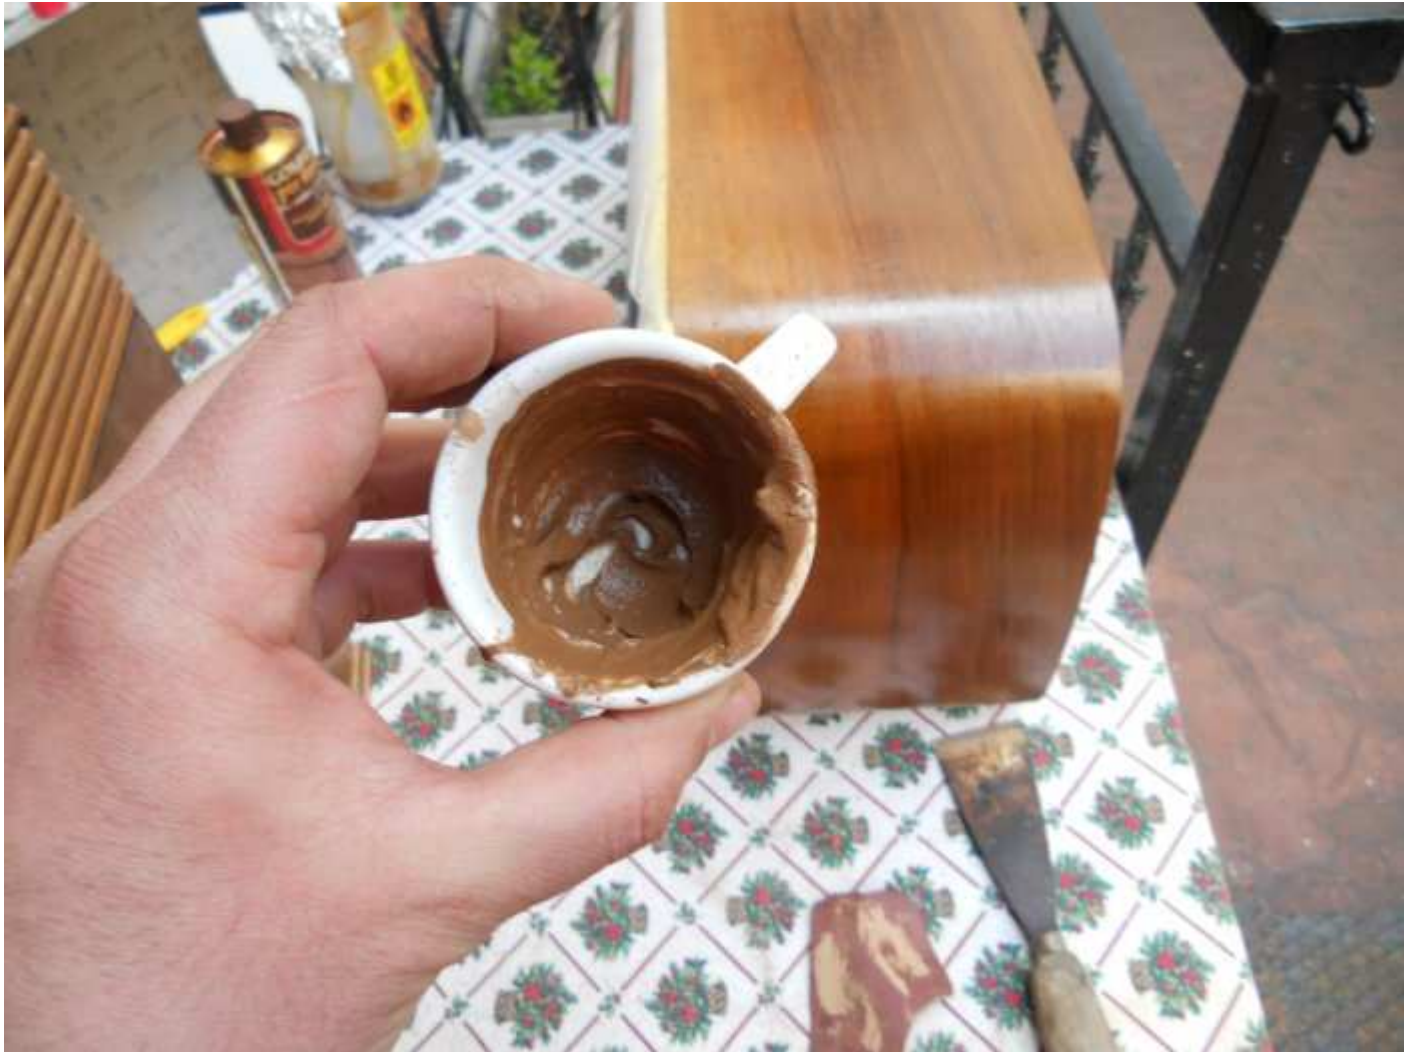
Figura 8: la preparazione dello stucco di gesso da stendere nelle zone rovinate. Miscelando opportune terre colorate si possono ottenere infinite combinazioni di tinte e colori. Con un po' di prove ed un po' di esperienza, si riesce abbastanza facilmente a riconoscere quale sia la tinta giusta in modo che, dopo aver liscio e lucidato il mobile, la zona trattata risulti irriconoscibile. Si opererà ad applicare il gesso con una spatola metallica, avendo cura di riempire perfettamente le zone rovinate.

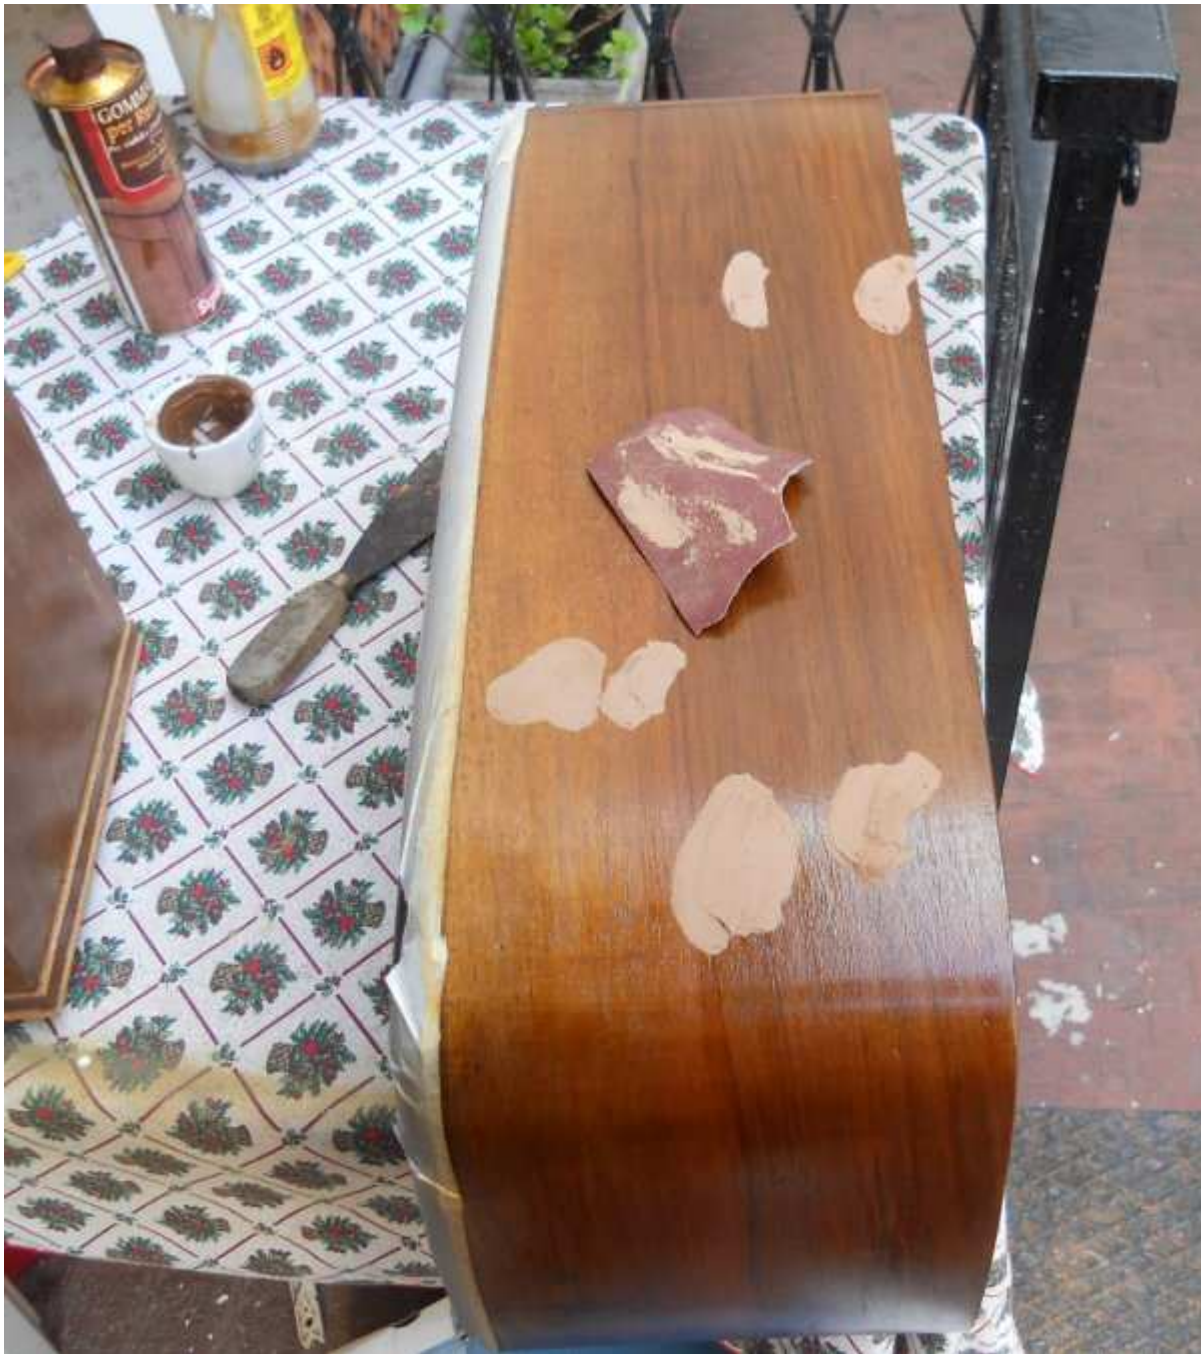
Figura 9: il mobile dopo l'applicazione e l'asciugatura di due mani di gesso.

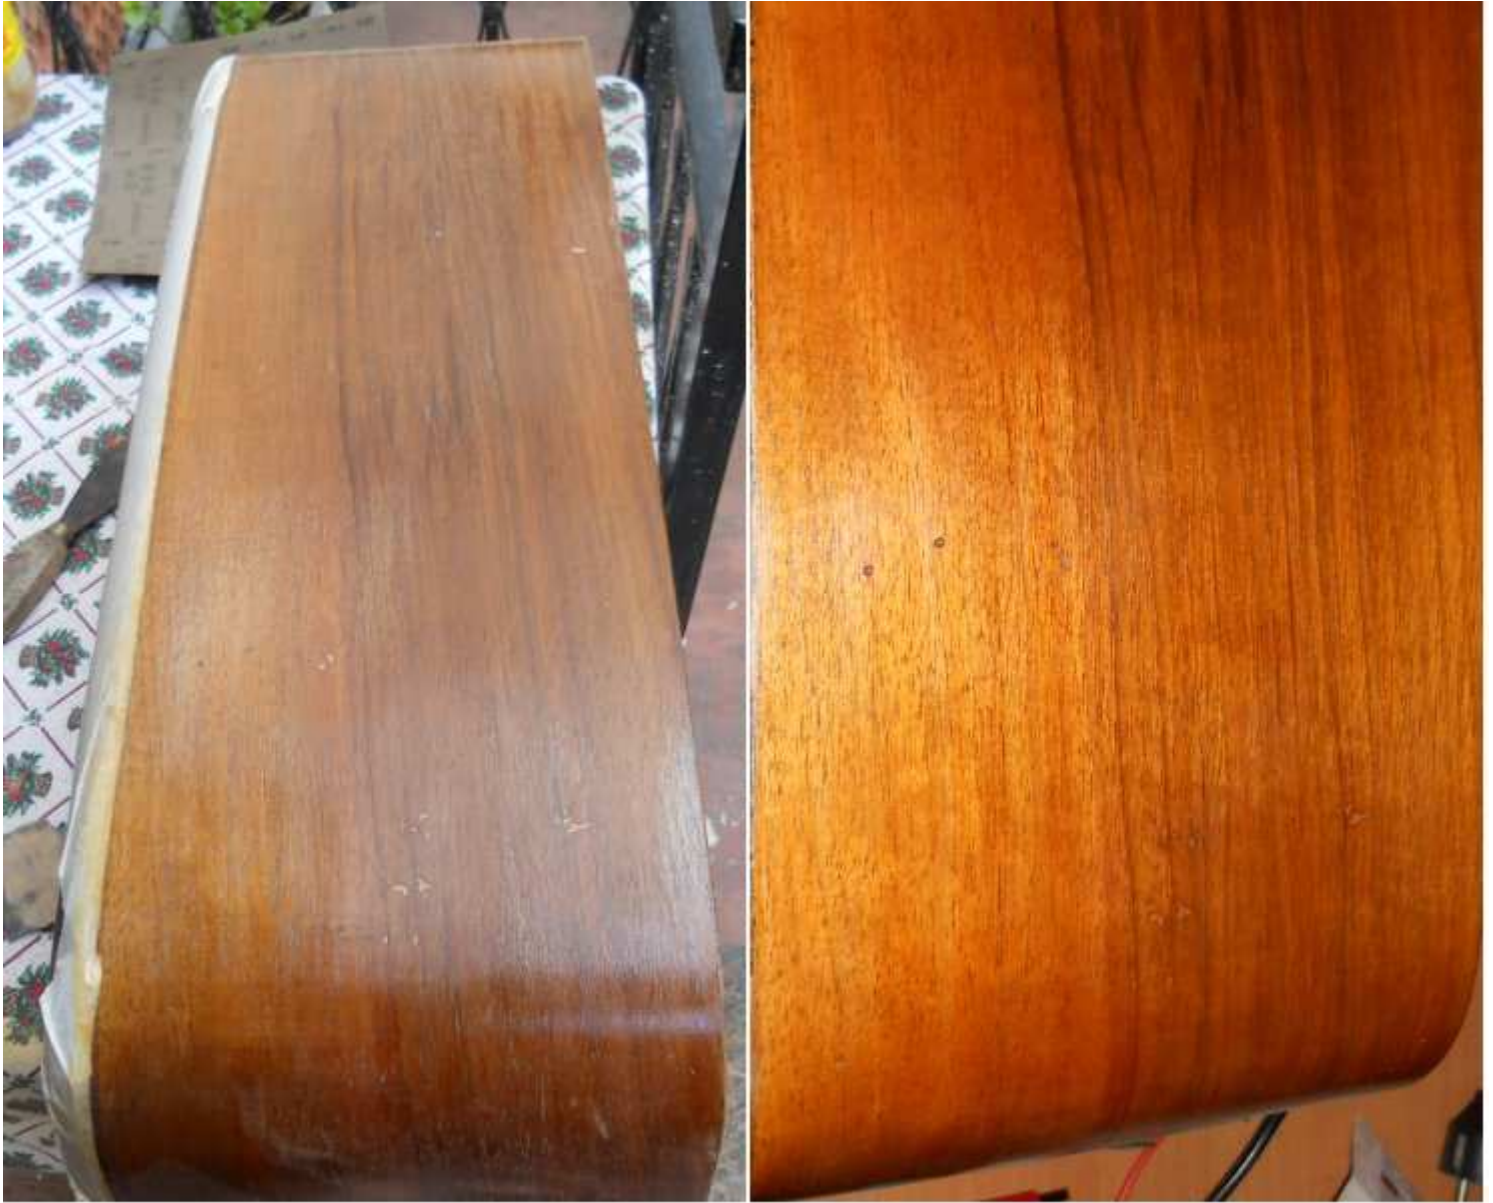
Fig 10: il mobile alla fine del trattamento stuccante. A sinistra, grezzo e senza lucidatura. A destra, un dettaglio delle parti stuccate a restauro ultimato, incluse la lisciatura e la lucidatura a cera finali.

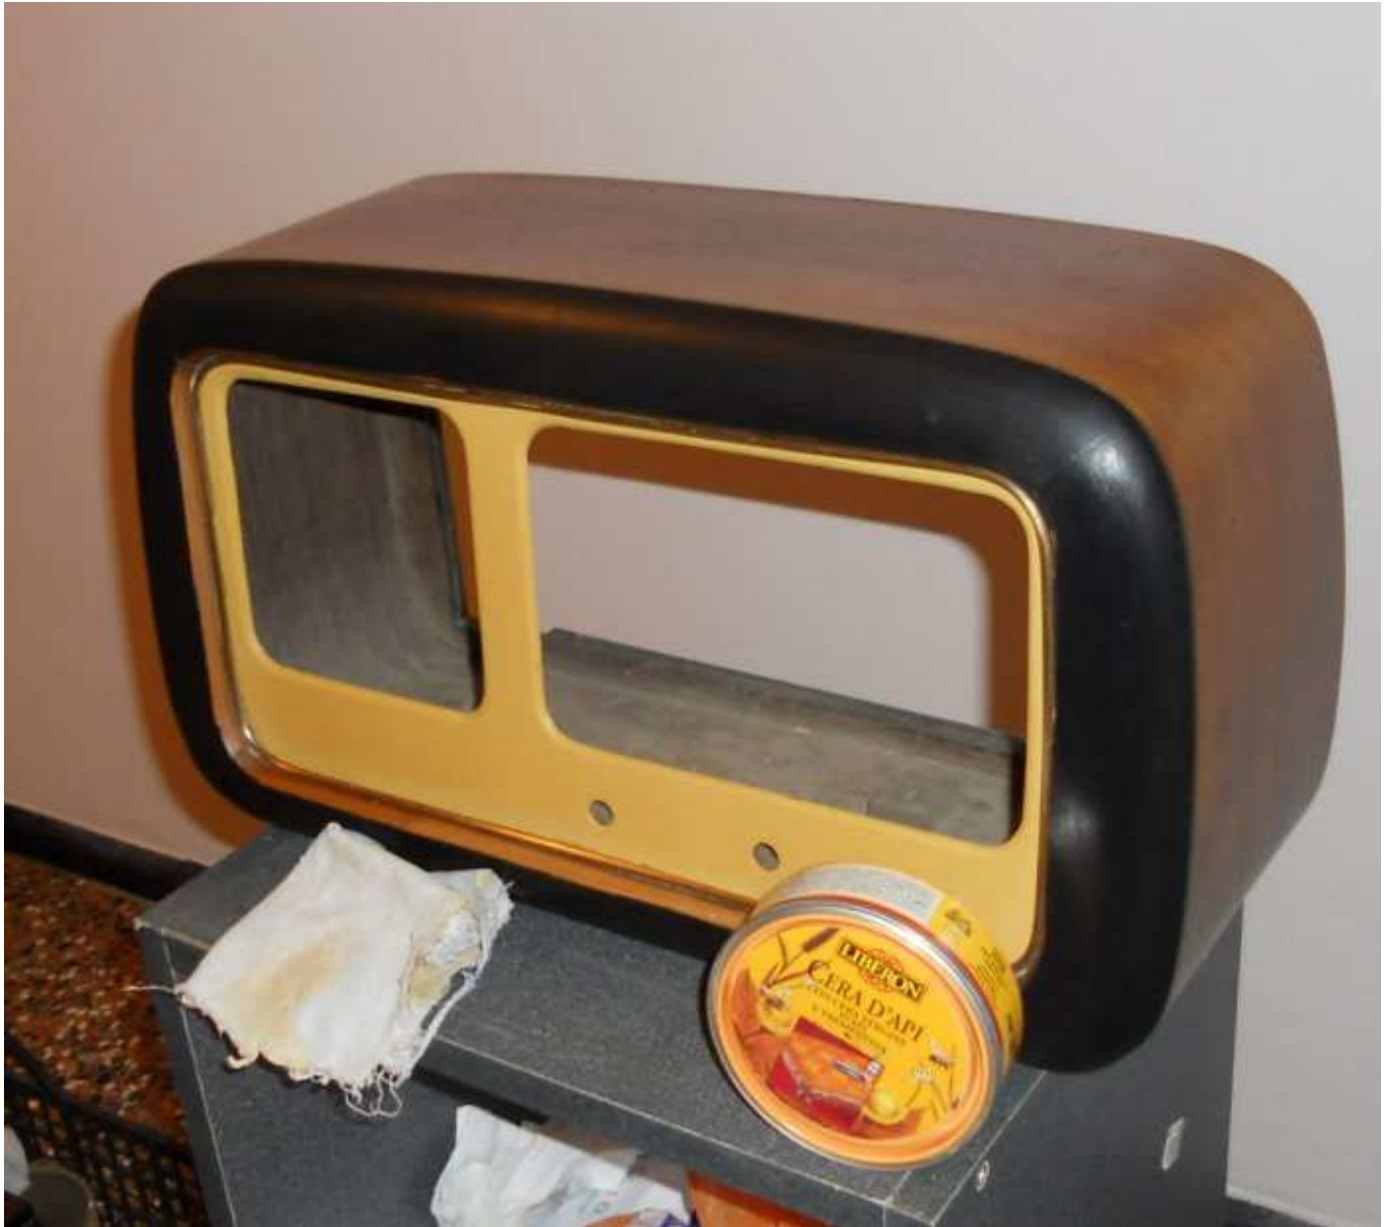
Fig. 11: il mobile dopo le operazioni di lucidatura a cera

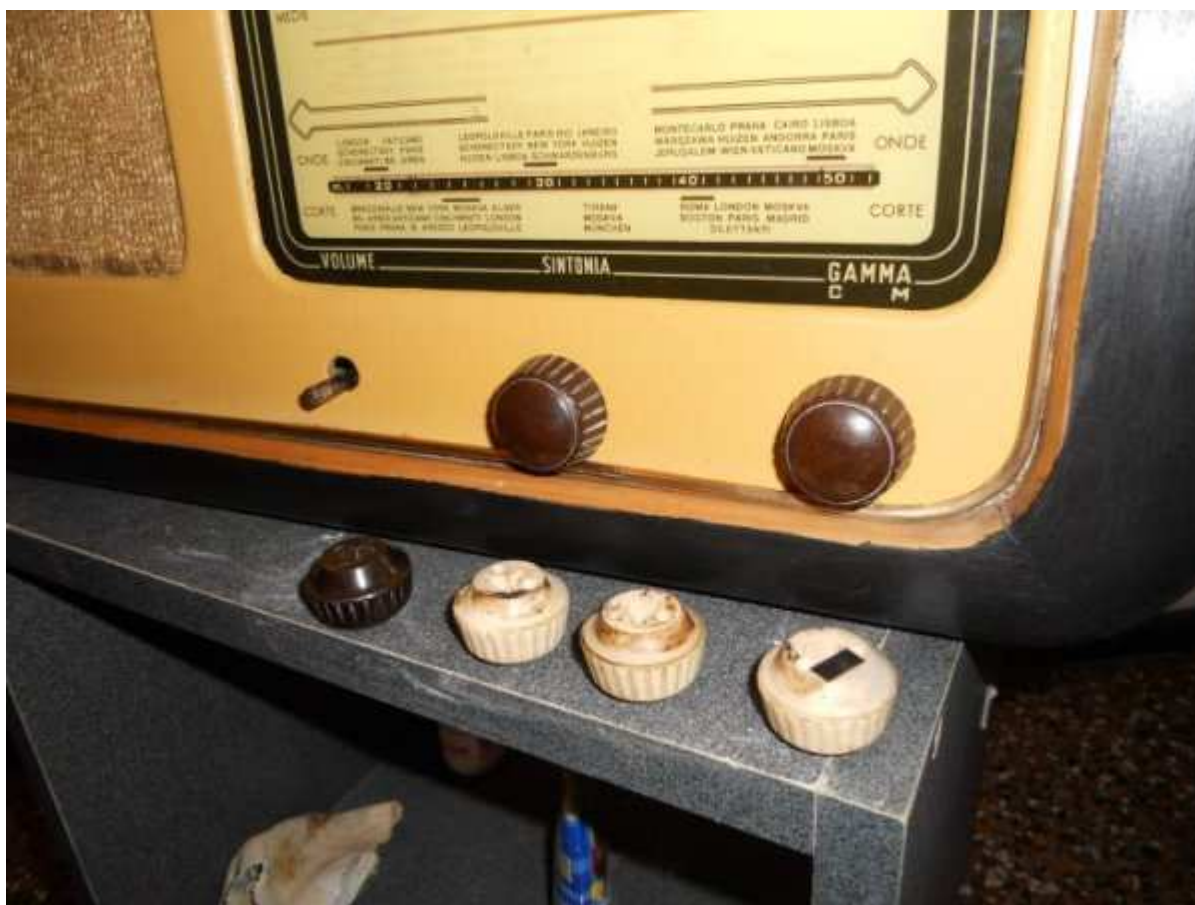
Le tre manopole della radio hanno richiesto un ulteriore piccolo intervento di manutenzione. Si tratta di manopole inserite a pressione, tenute in sede non da una vite, ma da una molletta metallica che le blocca. Tutte e tre le mollette erano assenti ed è quindi stato necessario riprodurle. Utilizzando come campione una molletta estratta da una radio Phonola con simili manopole, già in mio possesso, è stato possibile riprodurre tre mollette delle dimensioni giuste, ritagliandole da una striscia metallica appartenente ad un vecchio telaio radio usato come recupero pezzi.

Fig 12: le manopole della Kosmovox in fase di restauro affiancate dalle manopole della Phonola di recupero.
