# =R A D I O≡

PERIODICO DI STORIA • TECNICA • RESTAURO DEGLI APPARECCHI AUDIO A VALVOLE

modello 475/4

### Restauro elettrico ed estetico

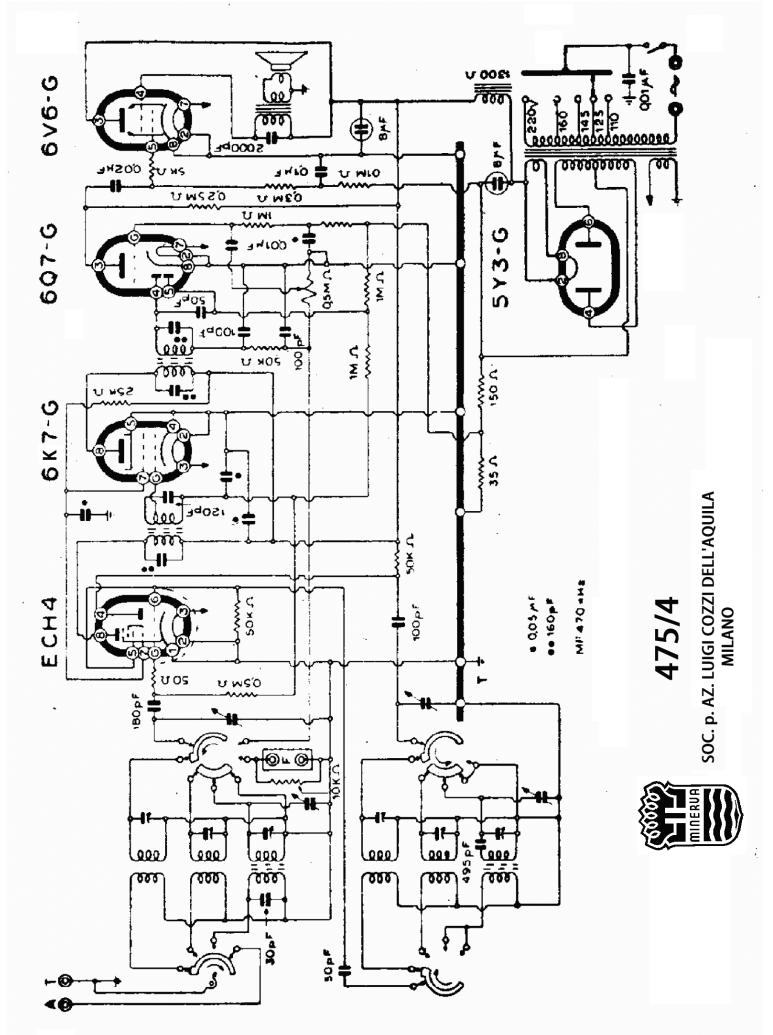
Schema elettrico

Il principio di funzionamento è il classico supereterodina, le valvole impiegate sono cinque mentre le bande di ricezione sono tre ed esattamente due onde corte ed una per le onde medie. Di questo modello sono state prodotte due varianti che si distinguevano esclusivamente per l'uso della valvola di media frequenza EF9 in una serie e della 6K7 G nell'altra.

Il circuito di alimentazione, dotato di trasformatore separatore, accetta tensioni alternate di ingresso da 110 a 220 volt.

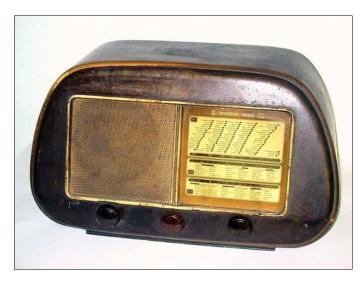
Vista frontale

Allo scopo di alimentare in modo graduale la radio, ci viene in aiuto il variac ovvero

un autotrasformatore variabile da zero a 250 volt circa.

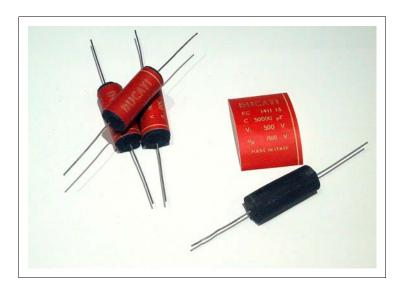
Gruppo di condensatori ricostruiti ed uno ancora privo della targhetta

Complessivamente vengono ricostruiti quasi tutti i condensatori posti sotto lo chassis ed in particolare tutti quelli lungo il percorso dei segnali.

Alla fine 5 condensatori sono stati ricreati da zero ed uno è stato ripristinato riutilizzando il vecchio involucro originale.

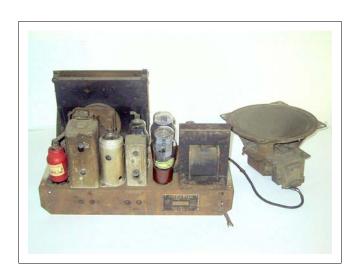
dietro

Adesso che il circuito della radio ha ripreso a funzionare è necessario recuperare esteticamente lo chassis, che appare totalmente ricoperto da una patina marrone di ruggine.

Chassis prima del trattamento di recupero

Fortunatamente l'ossidazione ha intaccato la lamiera solo in modo superficiale, infatti raschiando la superficie con un piccolo utensile si riesce a riportare il metallo al suo colore naturale.

Il telaio viene trattato un pezzo alla volta e richiede un certo numero di passaggi per tornare lucido, prima viene raschiato grossolanamente, poi viene passato con della carta vetrata finissima, leggermente inumidita e quindi con uno straccio imbevuto di un polish per metalli (Sidol).

Per completare il trattamento, alla fine, viene passato con uno straccio ed una piccolissima quantità di "antiruggine metallizzante" che altro non è che una pasta silver finissima, normalmente usata per ridare splendore alle piastre in ghisa delle cucine a legna e che consente, in questo caso, di correggere le piccole tracce scure dove la ruggine è più marcata.

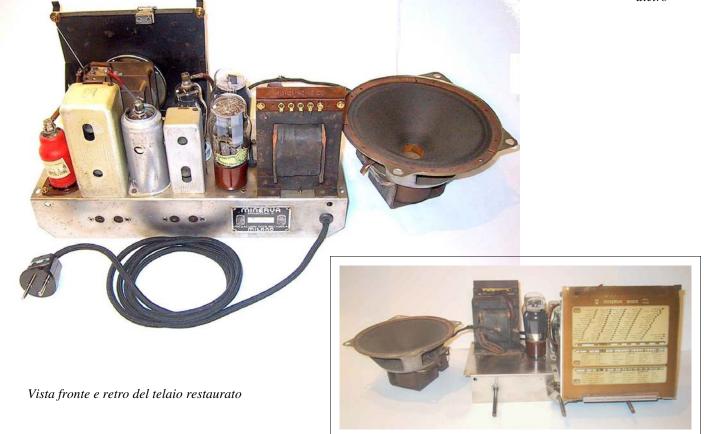
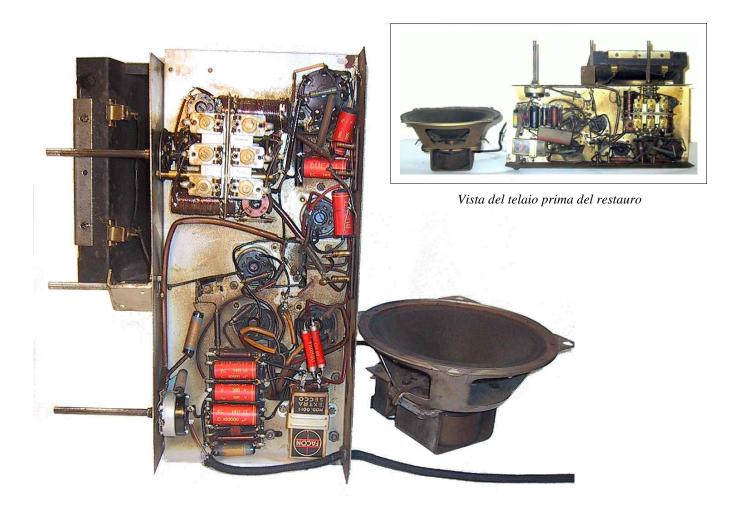
Vista del telaio dopo la sostituzione dei componenti difettosi

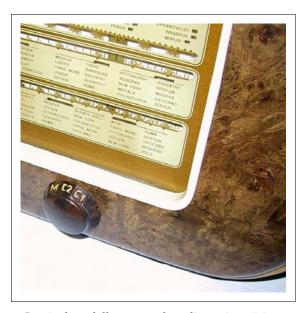
Particolare della manopola pulita e riverniciata

Le manopole in bachelite vengono ripulite dallo sporco grasso che si è depositato negli anni nelle fessure della zigrinatua, nella manopola di cambio gamma, oltre alla pulizia vengono ricolorate le lettere di riferimento
