Fasi preliminari

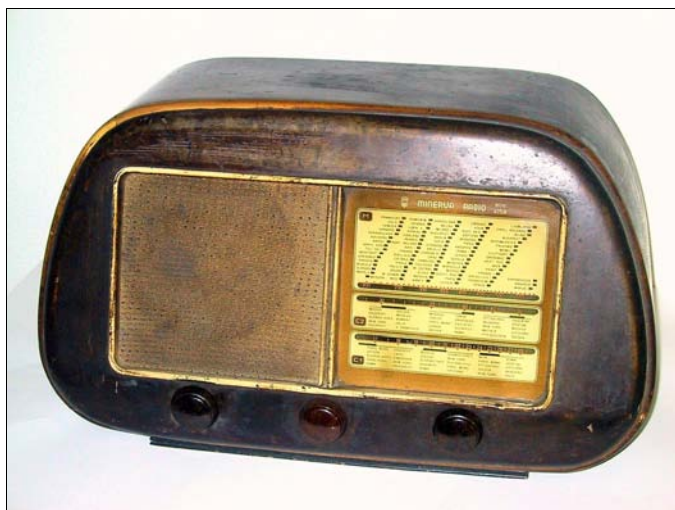
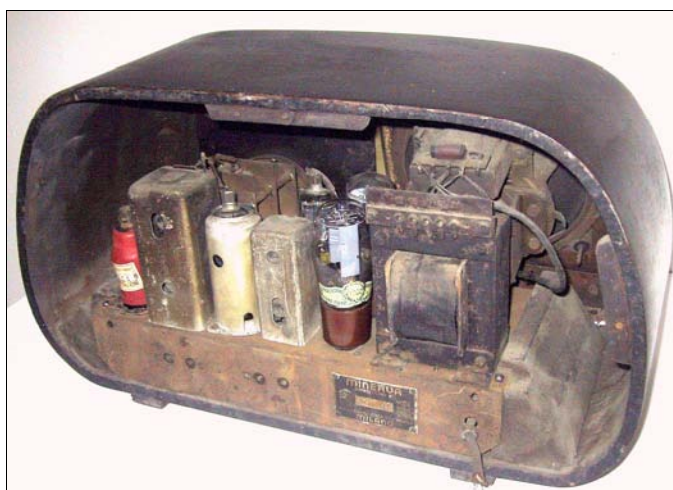
Allo scopo di alimentare in modo graduale la radio, ci viene in aiuto il variac ovvero

Vista frontale

Vista posteriore

un autotrasformatore variabile da zero a 250 volt circa.

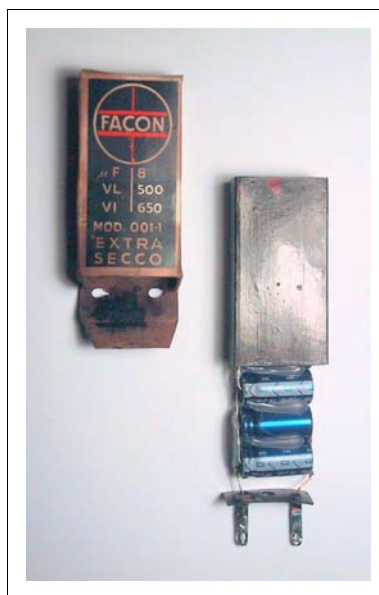
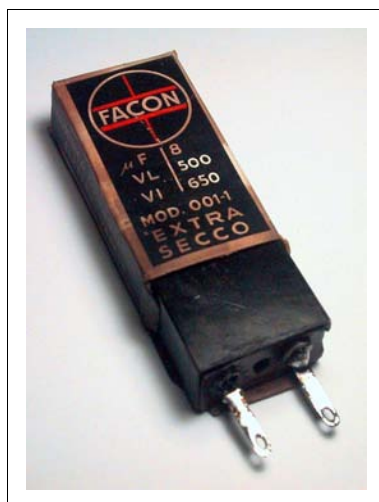
Dopo aver dissaldato ed aperto delicatamente la scatola in cartone del condensatore Facon, è stato estratto il contenitore in bachelite al cui interno erano alloggiata armature, dielettrico ed elettrolita.

Dato che il contenitore in bachelite risultava apribile è stato tentato il recupero dello stesso operando lo svuotamento del vecchio materiale del condensatore.

Alla fine della lunga procedura di pulizia è stato possibile introdurre il gruppo di condensatori nuovi all'interno del contenitore.

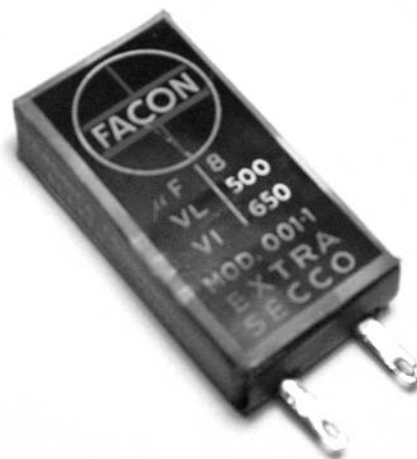
Dopo aver sigillato il coperchio del box in bachelite ed averlo reintrodotta nella scatola di cartone, il condensatore è tornato in piena efficienza ed al suo aspetto originario.

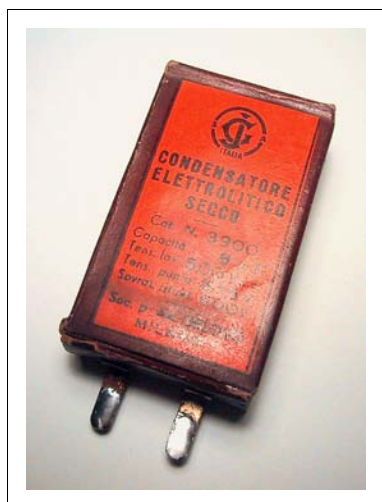
Il condensatore Geloso ricostruito

Una procedura simile è stata adottata anche per il recupero del condensatore Geloso, in questo caso però è stato possibile recuperare solo la scatola esterna ed i relativi contatti.

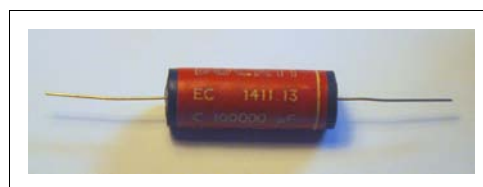
Il "nuovo" condensatore è pronto
