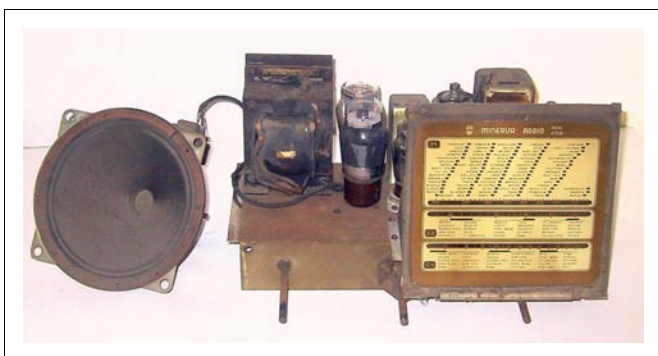
davanti

Adesso che il circuito della radio ha ripreso a funzionare è necessario recuperare esteticamente lo chassis, che appare totalmente ricoperto da una patina marrone di ruggine.

Fortunatamente l'ossidazione ha intaccato la lamiera solo in modo superficiale, infatti raschiando la superficie con un piccolo utensile si riesce a riportare il metallo al suo colore naturale.

Chassis prima del trattamento di recupero

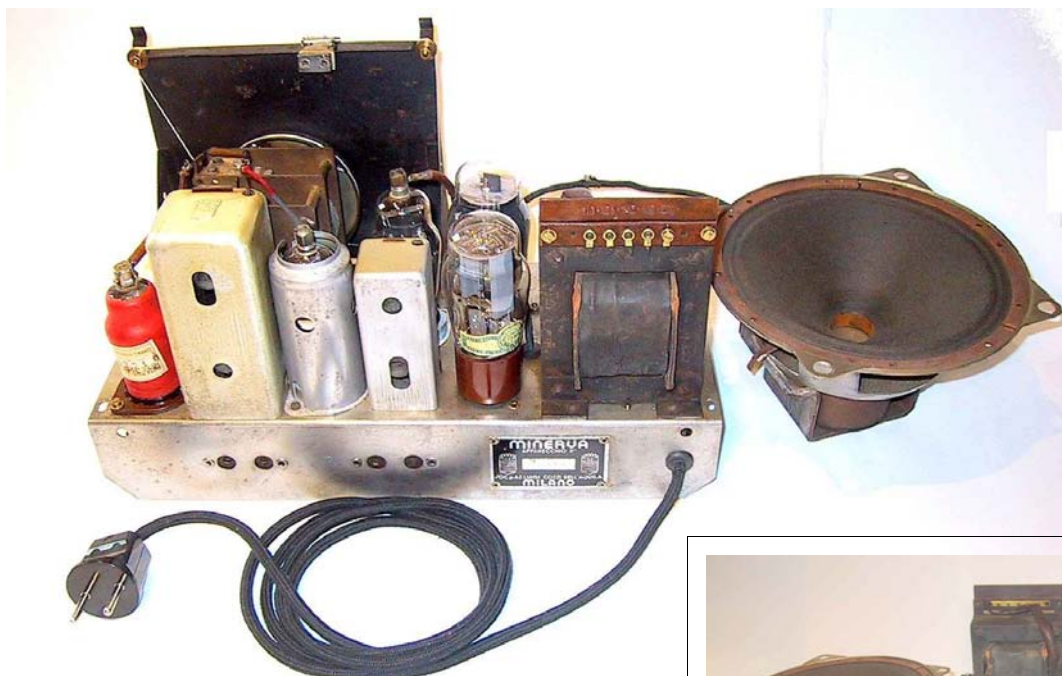
Vista fronte e retro del telaio restaurato

Il telaio viene trattato un pezzo alla volta e richiede un certo numero di passaggi per tornare lucido, prima viene raschiato grossolanamente, poi viene passato con della carta vetrata finissima, leggermente inumidita e quindi con uno straccio imbevuto di un polish per metalli (Sidol).

Per completare il trattamento, alla fine, viene passato con uno straccio ed una piccolissima quantità di "antiruggine metallizzante" che altro non è che una pasta silver finissima, normalmente usata per ridare splendore alle piastre in ghisa delle cucine a legna e che consente, in questo caso, di correggere le piccole tracce scure dove la

ruggine è più marcata.

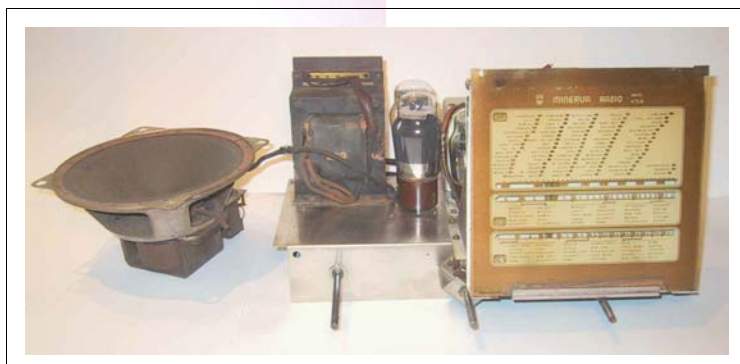
Vista del telaio prima del restauro

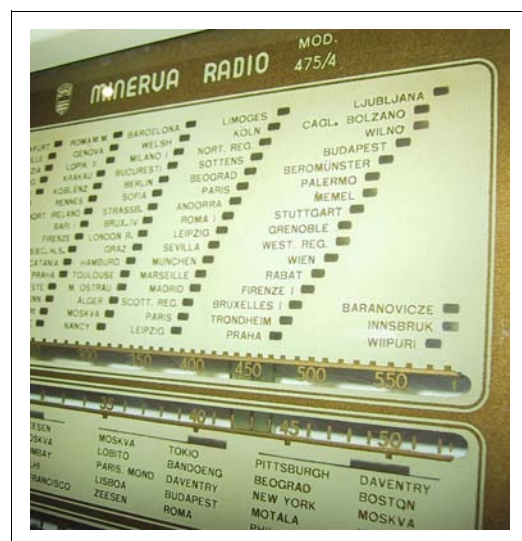
particolare della scala parlante dopo la pulizia

Il vetro della scala parlante viene pulito esternamente con un prodotto per vetri, nella parte interna invece viene dapprima utilizzato un semplice pennello con setole molto morbide per togliere la polvere e poi, dopo aver testato la tenuta della vernice in un angolo, viene passato uno straccetto leggermente imbevuto d'acqua, avendo cura di effettuare delle passate molto delicate per evitare che le fragili serigrafie possano venir via.

Terminata l'asciugatura del vetro, la scala può ritornare al proprio posto.

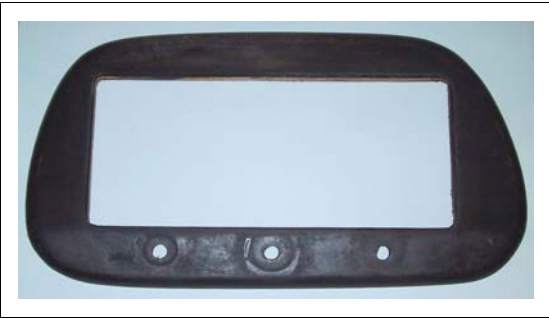
Il mobile appare opaco, molto scuro sotto un notevole strato di polvere e sporcizia.

Cornice frontale prima del restauro

I tentativi di pulizia non sortiscono particolari benefici, si rende necessario intervenire radicalmente con la completa sverniciatura del mobile.

Dopo aver separato tutte le parti si procede alla sverniciatura chimica.

Per primo viene trattato il frontale, realizzato in radica di pioppo e finalmente, tolta la vecchia vernice, si può tornare ad apprezzare le ricche venature del legno.

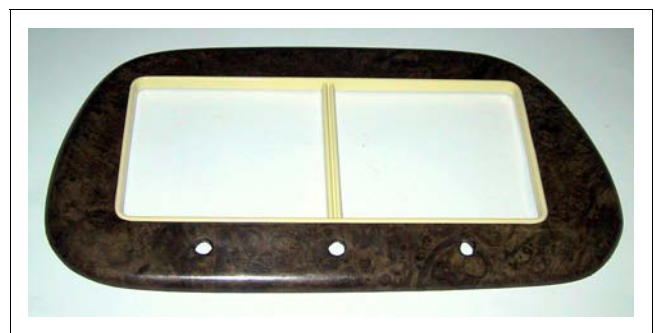
Cornice frontale e guarnizione in ottone dopo i restauri

Dopo aver riverniciato il mobile non rimane che togliere il nastro in carta dalla parte della cornice e passare su questa della cera solida per proteggerla e lucidarla e lasciando così il legno al naturale.

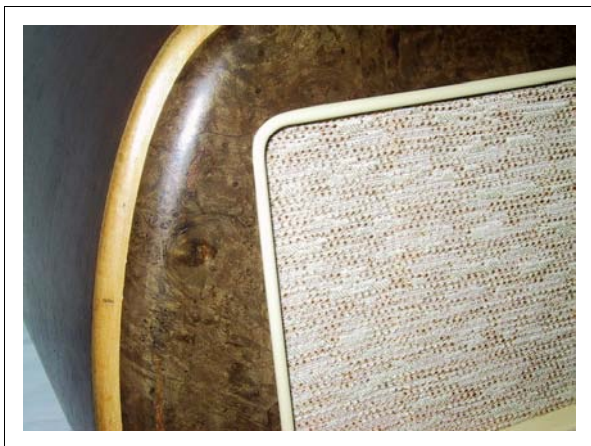
La stoffa di protezione dell'altoparlante, anche dopo ripetute operazioni di pulizia, presenta sempre alcune macchie scure, particolarmente antiestetiche ed allora non rimane che optare per la sostituzione della tela, non senza un certo rammarico perchè sarebbe sempre preferibile mantenere al massimo l'originalità della radio.

Particolare della nuova tela

Recuperata da un rivenditore specializzato la pezza di tela più simile all'originale e dopo averla fissata alla cornice di legno che ospita l'altoparlante, si procede al suo reinserimento all'interno del mobile radio.

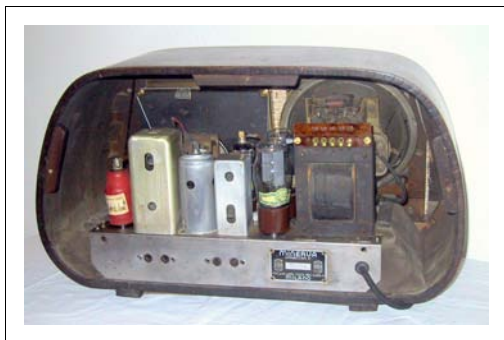
Per poter avvitare il pannello posteriore viene ricostruita anche una flangia laterale mancante, dove ha sede il foro di una delle tre viti che tengono fermo il posteriore.

Le viti per il fissaggio dei pannelli sono state scelte tra quelle con testa bombata ed incavo a taglio dell'e-

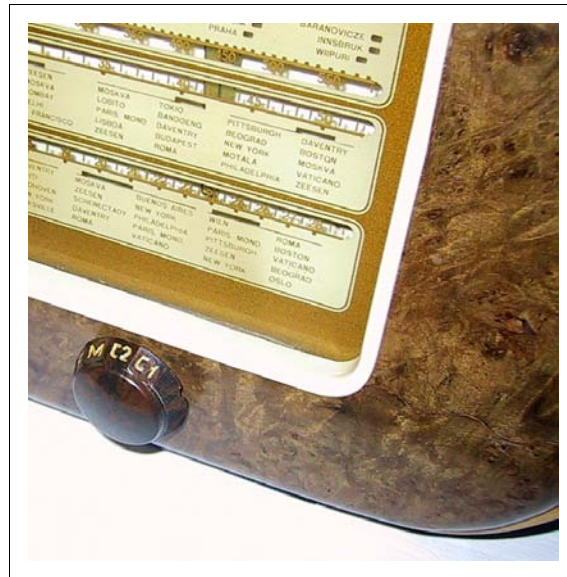
Particolare della manopola pulita e riverniciata

Le manopole in bachelite vengono ripulite dallo sporco grasso che si è depositato negli anni nelle fessure della ziggrinatua, nella manopola di cambio gamma, oltre alla pulizia vengono ricolorate le lettere di riferimento

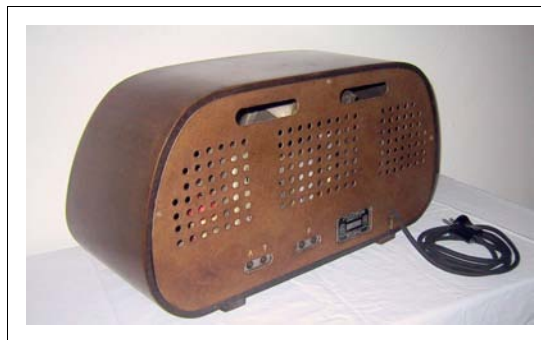
La spina infilata nella presa di corrente, alcuni metri di cavo per fare da antenna, il click della manopola del volume e qualche decina di secondi di attesa e la magia della radio si ripete ancora una volta.

Dopo oltre sessant'anni dalla costruzione, la radio ritorna a vivere in tutto il suo splendore ed è questo che gratifica maggiormente un appassionato: l'aver ridato voce ad un apparecchio che rischiava di andare irrimediabilmente perduto.
