RCF AF 410 (Italia): ripariamolo insieme.

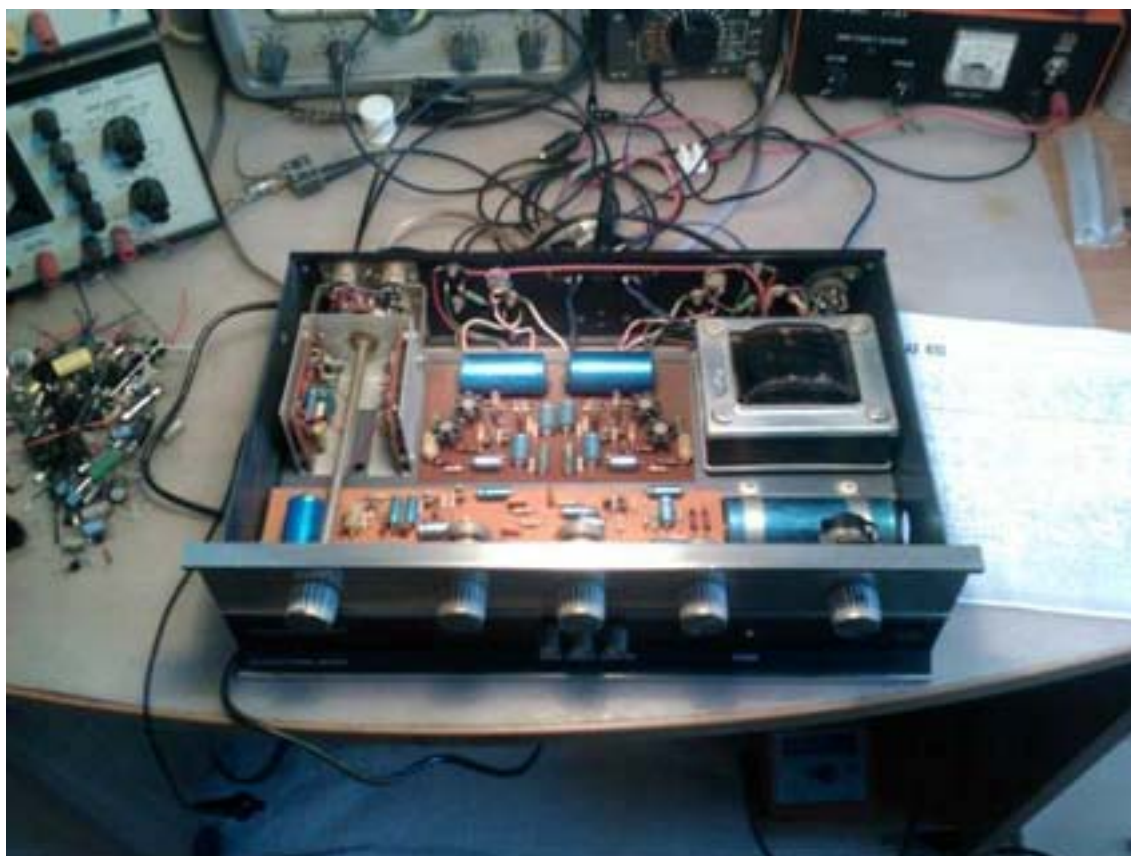
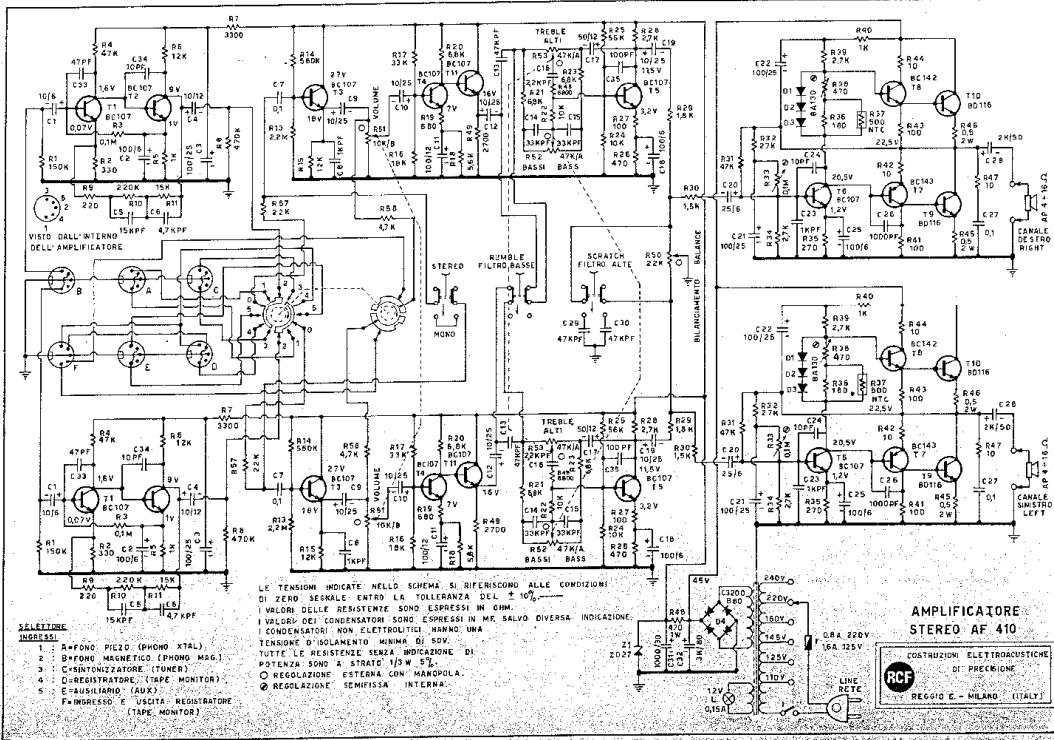
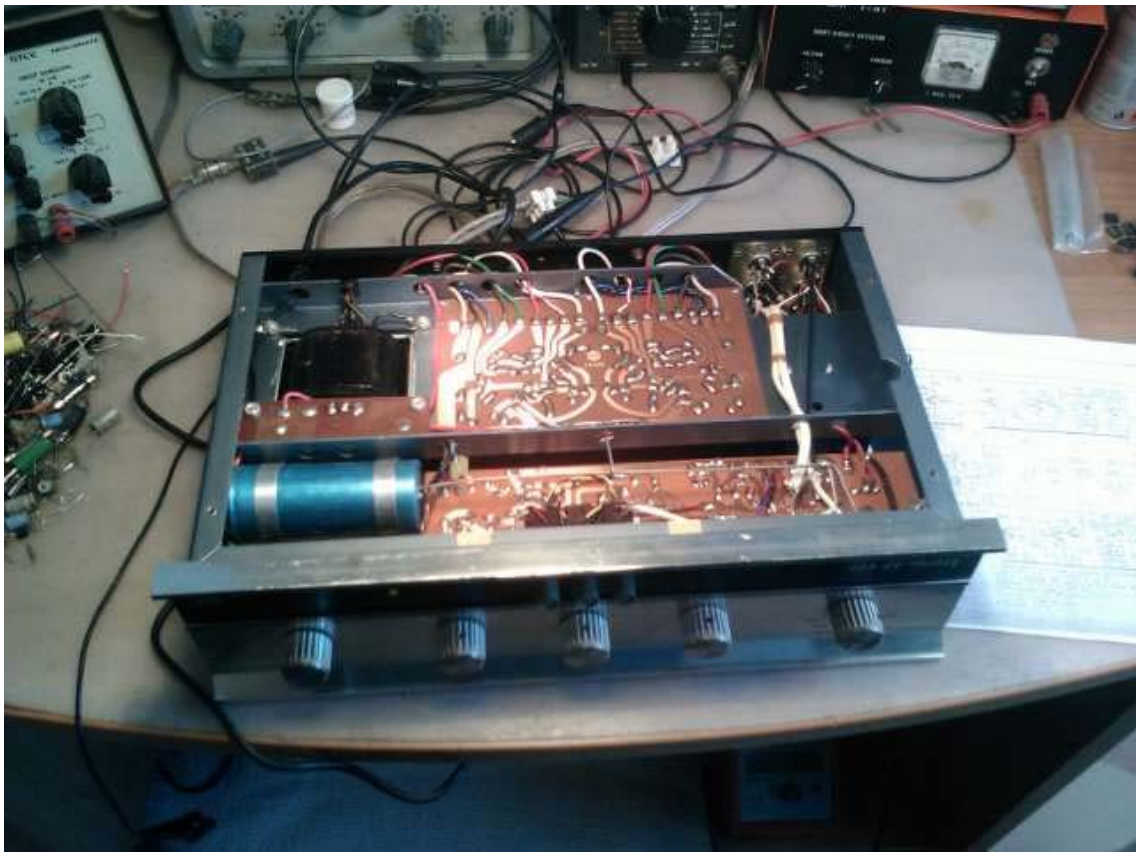
AF 410

Si inizia. Finalmente un po' di tempo libero! Dopo aver verificato le tensioni dello stadio finale e aver fatto una prima regolazione di massima della corrente di riposo (i finali di un canale scaldavano un poco anche a volume zero) è il momento di localizzare la fonte di rumore, che sarà molto probabilmente un transistor difettoso. Per prima cosa, scollego gli elettrolitici C20 per separare la sezione "pre" dal "main". Come c'era da aspettarsi, il rumore è sparito completamente.

Ora sappiamo che il problema è nel "pre". Il transistor T5, l'ultimo del "pre" prima del collegamento con il "main", è disaccoppiato da condensatori sia a monte che a valle. E' stato facile perciò isolarlo per essere certi che fosse la causa del rumore. La sostituzione (con un BC547) è stata facile, anche se è stato necessario staccare la pulsantiera inferiore. Ora l'RCF è (abbastanza) silenzioso. Il suono però non è soddisfacente, soprattutto mancano i bassi al canale destro. Ho notato anche che la saldatura al telaio del negativo dell'elettrolitico di alimentazione ha una resistenza parassita: all'oscilloscopio, tra il telaio e l'elettrolitico (sul negativo) si vedono gli impulsi di carica. Ora che l'amplificatore, più o meno, "funziona" su entrambi i canali, non posso fare a meno di notare che: 1) mentre è prassi comune che i controlli di tono siano a zero volt, soprattutto per evitare rumori all'azionamento dei potenziometri, qui per l'accoppiamento diretto con T5, si trovano al potenziale della base di T5 stesso, quindi a circa 4V. Non solo, così facendo, eventuali perdite degli elettrolitici C12 e C17 possono alterare la polarizzazione di T5, ma l'azionamento del filtro "rumble" mettendo/togliendo il contatto tra un punto a 0 V ed un punto a 4 V, sarà sempre rumoroso. Sarà necessario interrompere il collegamento con la base di T5 e saldare un elettrolitico in serie, come si fa sempre con i circuiti Baxandall. 2) un circuito "main" così fatto è poco ortodosso, in quanto T6 va pilotato in corrente. E' per questo che gli altri costruttori aggiungevano uno stadio per pilotarlo. Come avevamo previsto, il pre-fono magnetico è rumoroso in modo intollerabile.

Proseguendo... Gli elettrolitici sono stati sostituiti. Gli originali non perdevano, ma avevano una certa ESR. Il problema principale era dato dalla pulsantiera con contatti ossidati. Ora l'onda quadra va quasi bene, rimane una leggera attenuazione dei bassi all'uscita altoparlanti. In fondo, un amplificatore non fa altro che modulare con un segnale musicale la potenza che arriva dall'alimentatore, ed inviarla agli altoparlanti. Più l'alimentatore si avvicina ad un generatore ideale di tensione, meglio è. L'obiettivo è minimizzare la resistenza equivalente serie, appunto in serie al generatore ideale di tensione, che fa la differenza tra un alimentatore reale ed uno ideale. La connessione difettosa che dicevo, tra il negativo dell'elettrolitico ed il telaio, concorreva ad aumentare la resistenza serie. Con stagno e pasta salda ho appena eliminato il difetto, e a dire il vero sembra (ripeto sembra) di sentire un effetto benefico in termini di dinamica. Ora l'RCF suona niente male: certamente c'è meno differenza tra un RCF a punto e un McIntosh a punto, di quanta ce ne sia tra un RCF a punto ed uno no ... Devo dire che un altro punto debole di questo apparecchio è la capacità di dissipazione del calore: ieri l'ho fatto funzionare con sinusoidi a 1000 Hz su entrambi i canali, a 1,3 Watt per canale, per un'oretta, ed i finali e la piastra erano già ben caldi! Sicuramente non potrebbe sopravvivere ad un regime di potenza massima continuativa, e nemmeno, penso, a 6/7 watt continuativi per canale ... Ora rimane da affrontare un leggero ronzio di fondo, che deriva dalla stabilizzazione di tensione un po' primitiva. Sono del parere che, nel ventunesimo secolo, il ronzio debba considerarsi semplicemente intollerabile, quindi cercherò di rimediare. Si potrebbe ovviare al ronzio residuo essenzialmente in due modi: aggiungere una cella di filtro a valle dello "zener" (magari dopo averlo sostituito con uno moderno), oppure impiegare un LM317 che, con partitore resistivo di 220 Ohm e 5 kOhm, darebbe esattamente 27 Volt e perfettamente stabilizzati. Entrambi questi interventi sarebbero un po' invasivi e, forse, nell'ottica del "pezzo da museo" da passare alle future generazioni, anche inopportuni. Penso quindi di chiudere così (il funzionamento è già molto buono) e di passare ad altre riparazioni...
